ФЕДЕРАЛЬНОЕ АГЕНТСТВО
ВОЗДУШНОГО ТРАНСПОРТА
(РОСАВИАЦИЯ)

17.04.2017 № Иск-8395/Ол

Информация по безопасности полетов № 5

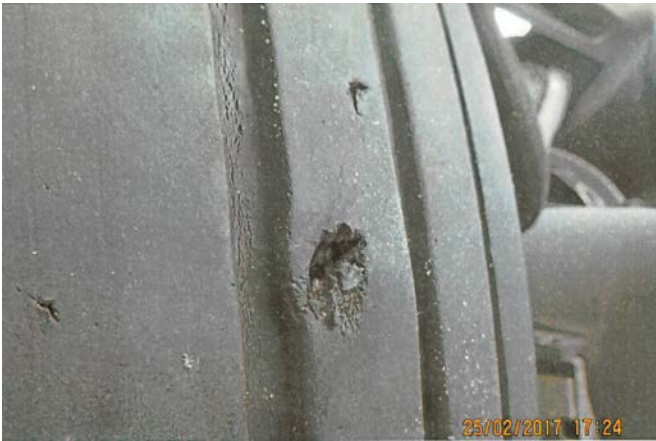
В январе – марте 2017 года Росавиацией зафиксировано 22 случая повреждений авиашин посторонними предметами, не приведших к инцидентам. При этом за весь 2016 год было зафиксировано 7 подобных случаев. Большинство из зарегистрированных в течение 2017 года случаев повреждений авиашин (20 событий) было выявлено при осмотре ВС в аэропорту Внуково (примеры обнаруженных повреждений представлены на фото 1 и 2).

Фото 1. Повреждения авиационной шины колеса правой опоры шасси самолета Б-777-200
25.02.2017

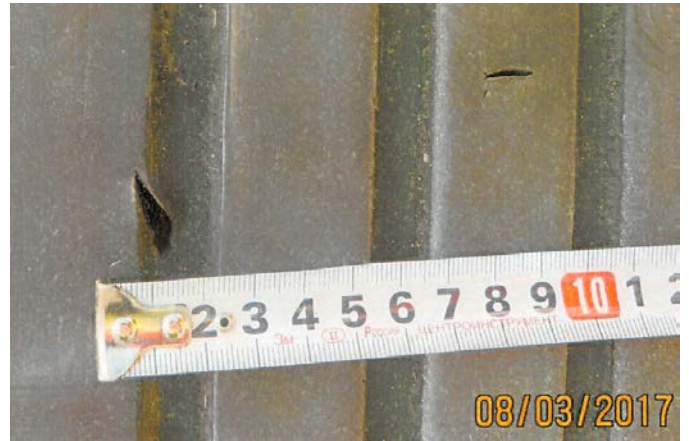
Фото 2. Повреждения авиационной шины колеса левой опоры шасси самолета Б-777-300
08.03.2017

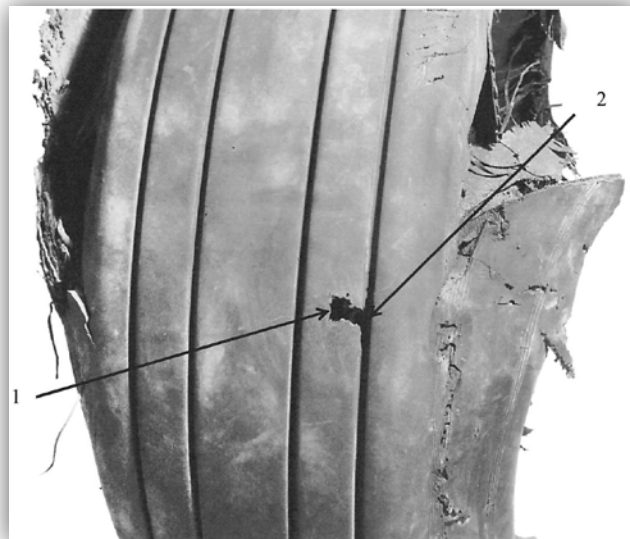
Авиациной внешнего колеса были получены повреждения от наезда на посторонний предмет при рулении в аэропорту Новосибирск (Толмачево) 06.05.2015, что в последующем привело к постепенному снижению внутреннего давления в шине. Падение давления в шине привело к ее чрезмерному прогибу, повышенному перенапряжению каркаса в плечевой зоне и зоне боковин и, как следствие, вызвало полное разрушение резиноканевых слоев авиацины в этих зонах.

Повреждение шины внешнего колеса (разрушение размером 2,0×1,5 см до верхнего слоя каркаса от наезда на посторонний предмет по краю беговой дорожки протектора со стороны внутреннего борта; трещина на дне канавки длиной 5 см и глубиной до первого верхнего слоя каркаса рядом с местом разрушения от наезда на посторонний предмет, фото 1) и снижение давления в нем не были выявлены при выполнении технического обслуживания самолета накануне инцидента (07.05.2015).

Фото 1. Разрушение размером 2,0×1,5 см от наезда на посторонний предмет (1) и трещина на дне канавки длиной 5 см рядом с местом разрушения от наезда на посторонний предмет (2)

По результатам расследования инцидента также был сделан вывод о том, что допуск самолета к полету с пониженным давлением в авиационном внешнем колесе явился следствием несоответствия программы технического обслуживания самолета, разработанной эксплуатантом ВС, и периодичности проверки давления в шинах по условиям производителя авиационной шины (фирмы DUNLOP). Как следствие, давление в шинах проверялось один раз в 48 часов, в то время как по требованиям фирмы DUNLOP, давление в шинах должно проверяться один раз в 24 часа или перед каждым полетом.

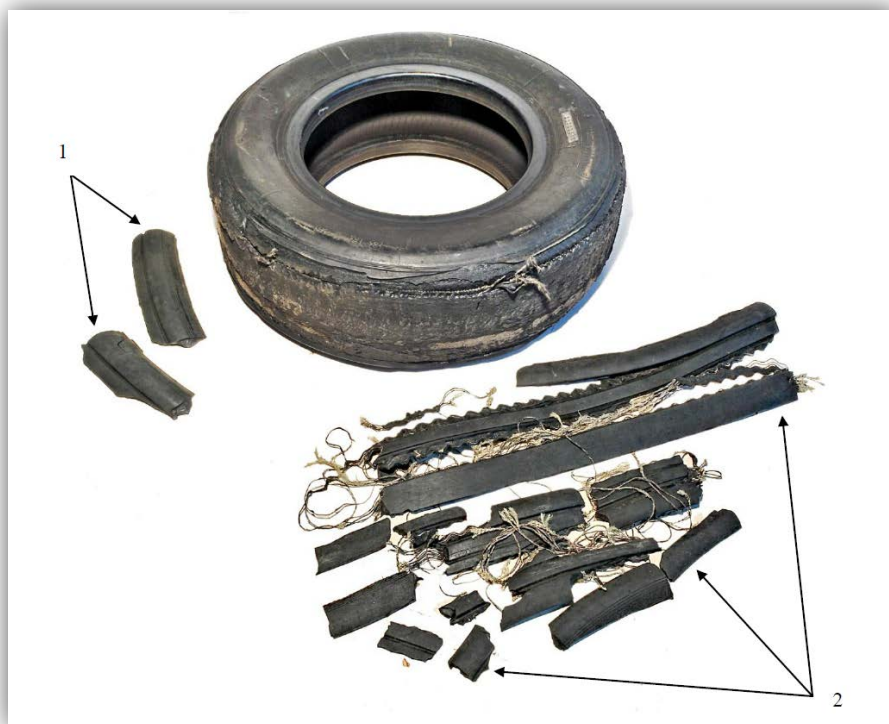
В процессе пробега после посадки в аэропорту Пулково экипаж ощутил вибрацию (тряску) передней опоры шасси. При послеполетном осмотре было обнаружено разрушение левой авиационной шины колеса передней опоры шасси, приведшее к разрушению гидротрубки подвода гидрожидкости к заднему цилиндру разворота, левой поворотной фары, нижней поверхности фюзеляжа за гондолой передней опоры шасси. Часть отделившихся фрагментов авиационной шины была обнаружена на ВПП в аэропорту вылета Шереметьево, что свидетельствовало о начале ее разрушения при взлете (фото 2).

Фото 2. Общий вид разрушенной авиационной, фрагменты обнаруженные на аэродроме вылета (1) и аэродроме прилета (2)

В ходе расследования было установлено, что разрушившаяся шина прошла четыре восстановительных ремонта на заводе изготовителе. Последний ремонт был

выполнен в 2015 году. Авиашина начала эксплуатироваться в июне 2016 года и наработала на момент события 499 часов, 204 цикла.

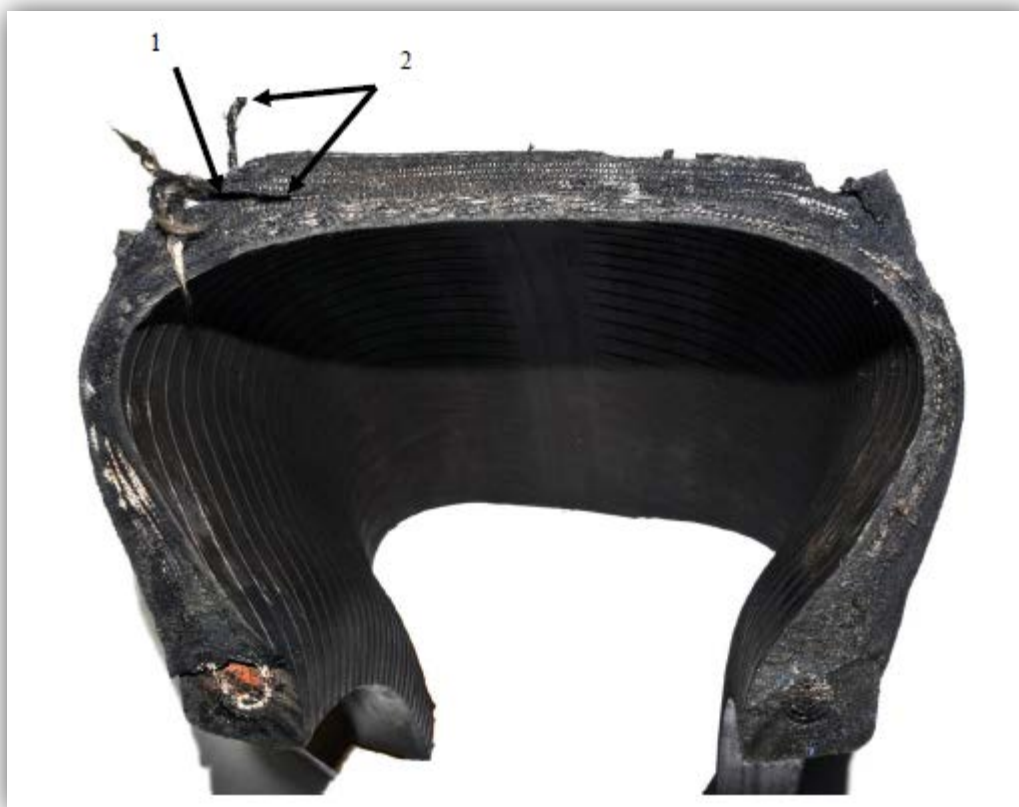
По результатам исследования авиашины был сделан вывод о том, что процесс разрушения начался с отслоения и усталостного разрушения нитей 2-го нижнего слоя брекерного пояса от 1-го нижнего слоя в плечевой зоне протектора со стороны внутреннего борта, с последующим расслоением этой зоны и отрывом протектора в процессе эксплуатации. Подобные разрушения возникают из-за радиальной деформации шины в случае ее эксплуатации при пониженном давлении.

Однако равномерный износ протектора свидетельствовал о том, что с момента последнего ремонта (наварки нового протектора) до момента разрушения авиашина эксплуатировалась при правильном внутреннем давлении, следовательно, отслоение с разрушением нитей 2-го нижнего слоя брекерного пояса началось еще до ее последнего ремонта в 2015 году.

Фото 3. Радиальный срез авиашины. Отслоение 3-х верхних слоев брекерного пояса от 2-х нижних в плечевой зоне протектора со стороны внутреннего борта (1); отслоение и разрыв нитей 2-го нижнего слоя брекера от нитей 1-го нижнего слоя брекерного пояса (2)

Кроме того, было установлено, что в программе технического обслуживания самолета содержалось указание о проведении проверки давления в авиашинах колес один раз в 3 дня. Между тем в руководстве разработчика авиашины (фирма BRIDGESTONE) по уходу и обслуживанию авиационных шин содержится указание о проверке давления через каждые 24 часа, при этом допускается потеря давления до 5 %, но шину при этом необходимо обязательно подкачать до рабочего давления. Если потеря давления в шине составляет больше 5 %, но меньше 10 %, шину также необходимо подкачать до рабочего давления. Если при повторной проверке через 24

Таким образом, проверка давления один раз в 3 дня не позволяет своевременно выявлять потерю падения давления в шине с учетом требований руководства по эксплуатации авиашин фирмы BRIDGESTONE.

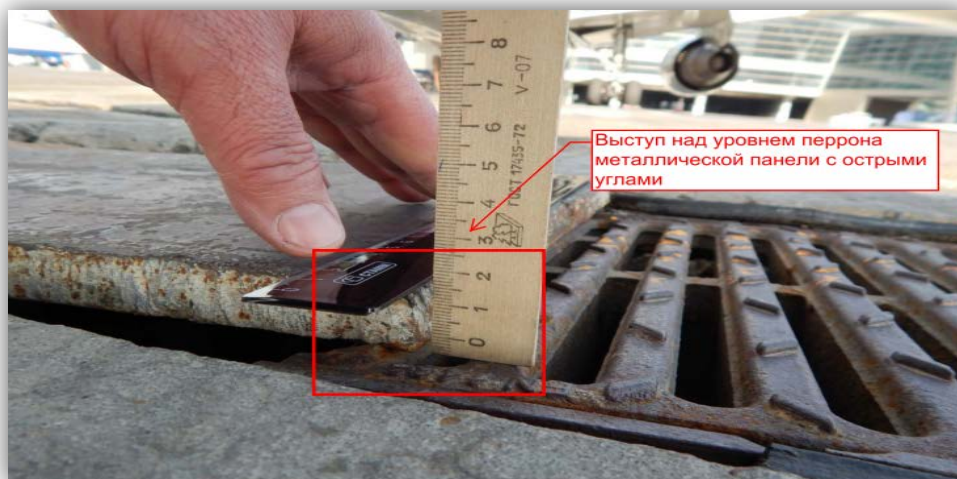
При осмотре траектории следа от поврежденного колеса были обнаружены посторонние предметы в виде отдельных камней, зажатых между ребрами решетки дренажной системы перрона. Один из камней в верхней своей части имел острые края. Также было отмечено, что в месте пересечения дренажной системы и бетонных плит внахлест металлическая плита установлена с острыми гранями и углами, с максимальным превышением от уровня перрона до 24 мм (фото 4).

Фото 4. Место пересечения дренажной системы и бетонных плит
