ФЕДЕРАЛЬНОЕ АГЕНТСТВО  
ВОЗДУШНОГО ТРАНСПОРТА  
(РОСАВИАЦИЯ)

### Информация по безопасности полетов № 17

В августе 2016 года с самолетами коммерческой авиации произошло две аварии и серьезный инцидент при выполнении посадки.

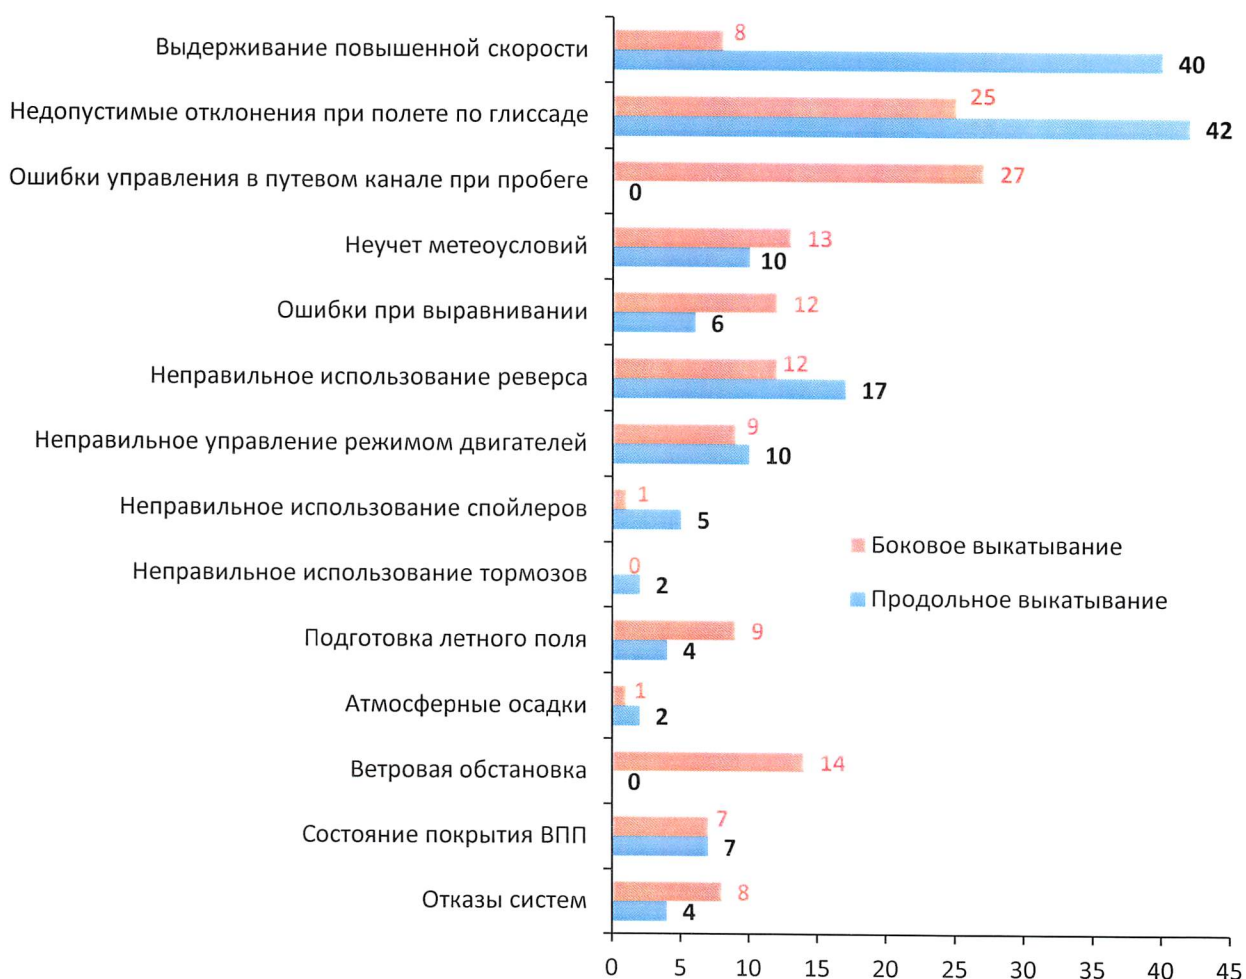
Статистические данные об основных факторах, приводящих к авиационным происшествиям и инцидентам, связанным с выкатыванием самолетов за пределы ВПП приведены на рисунке 1.

**Рис. 1. Основные причины авиационных событий, связанных с выкатываниями за пределы ВПП (самолеты с максимальной взлетной массой более 2250 кг, период 2002 – 2013 годы)**
