**Государственный Центр
«Безопасность полетов на воздушном транспорте»
(ГЦ БП ВТ)**

Отчет №8755-И/103.102

**по результатам исследований разрушенной тяги 154.80.5900.130
системы управления правым элероном самолета Ту-154Б RA-85201
и боковой устойчивости и управляемости ВС при отказе управления
правым элероном в полете 14.02.04**

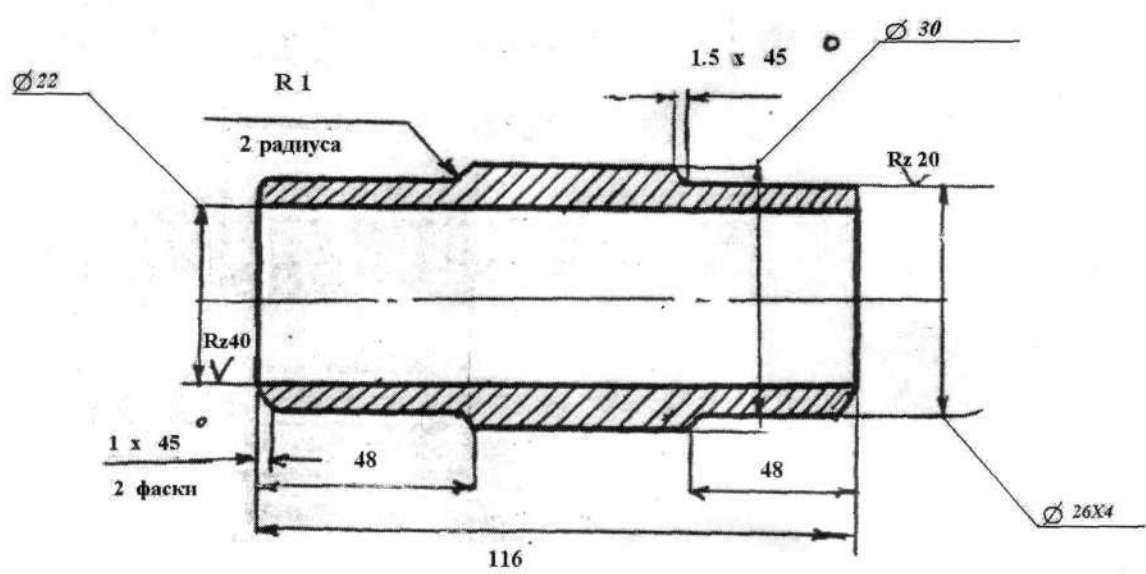
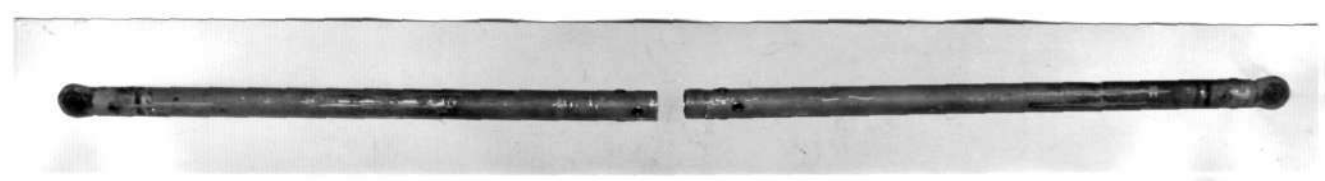
поверхностей $\varnothing 26 \times 4$ к поверхности кругляка $\varnothing 30$ мм. Согласно требованиям ТУ №154-50-182 указанные переходы должны выполняться в виде галтели $R = 1$ мм. На указанных переходах фактические размеры фасок не соответствуют требованиям эскиза №3 ТУ №154-50-182.

Рис.1.1. Эскиз №3 на буж Р154.00.5500.085.001 (а) и вид тяги 154.80.5900.130 (б) с разрушенным бужом в состоянии поступления на исследование.

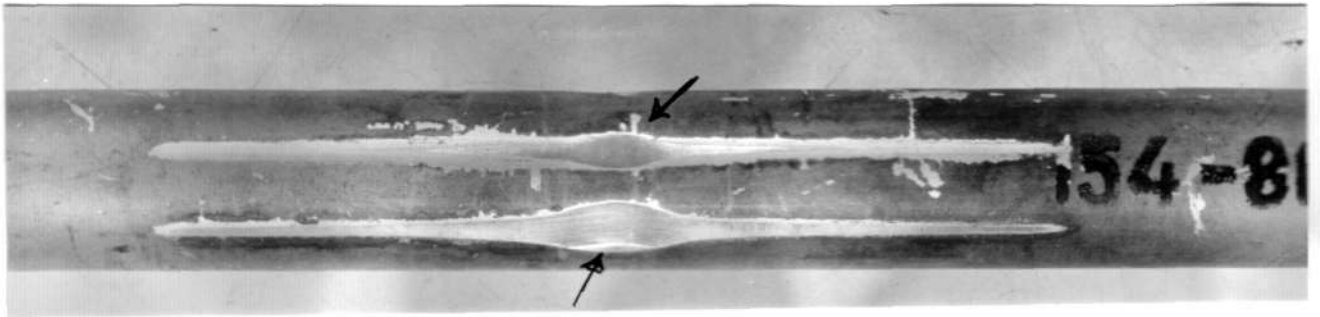
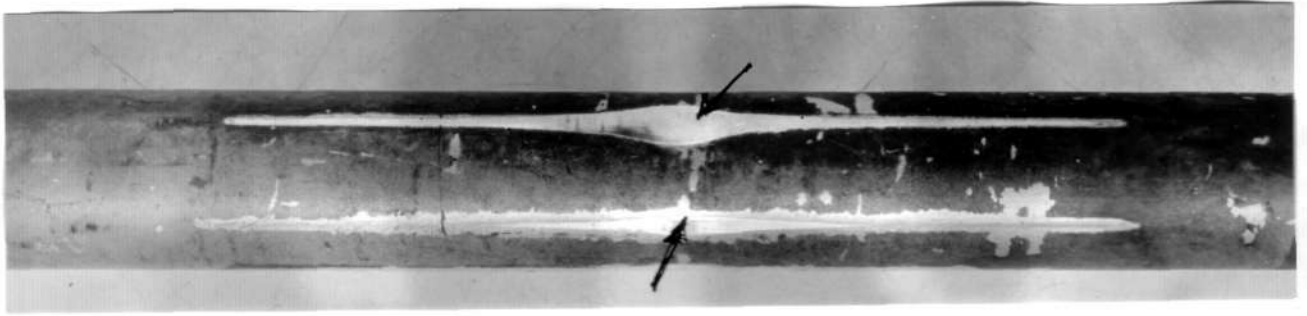
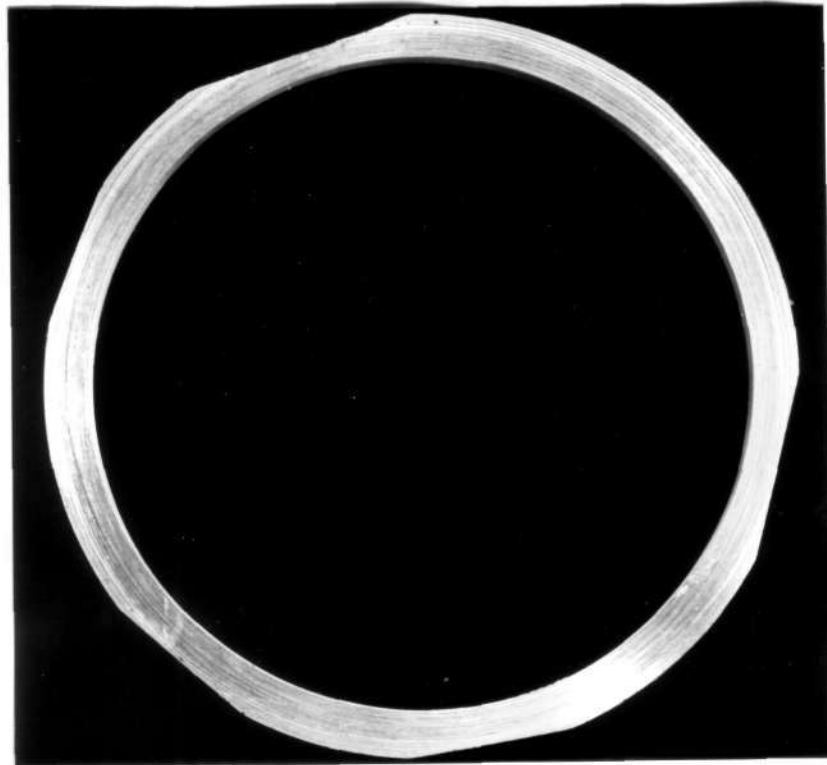
Разрушение тяги 154.80.5900.130 заключается в разрушении ремонтного бужа P154.00.5500.085.001 по одному из переходов посадочной цилиндрической поверхности $\varnothing 26X4$ на фаску $1,5x45^\circ$ у внешней поверхности кругляка Д16Тк $\varnothing 30$ (рис.1.1). В состоянии поступления на исследование наружная поверхность кругляка бужа смещена относительно наружных поверхностей соединенных с ответными частями бужа фрагментов тяги 154.80.5900.130. С одной стороны поверхность кругляка выступает на 1,7 мм, с диаметрально противоположной стороны утопает на 0,8 мм. На наружных поверхностях соединенных фрагментов тяги наблюдаются интенсивные следы износа материала по местам контакта с направляющими роликами (рис.1.2).

Рис.1.2. Следы износа материала труб тяги 154.80.5900.130 (показаны стрелками) на участках работы на направляющих роликах (а) и поперечное сечение трубы на участке максимального износа (б).

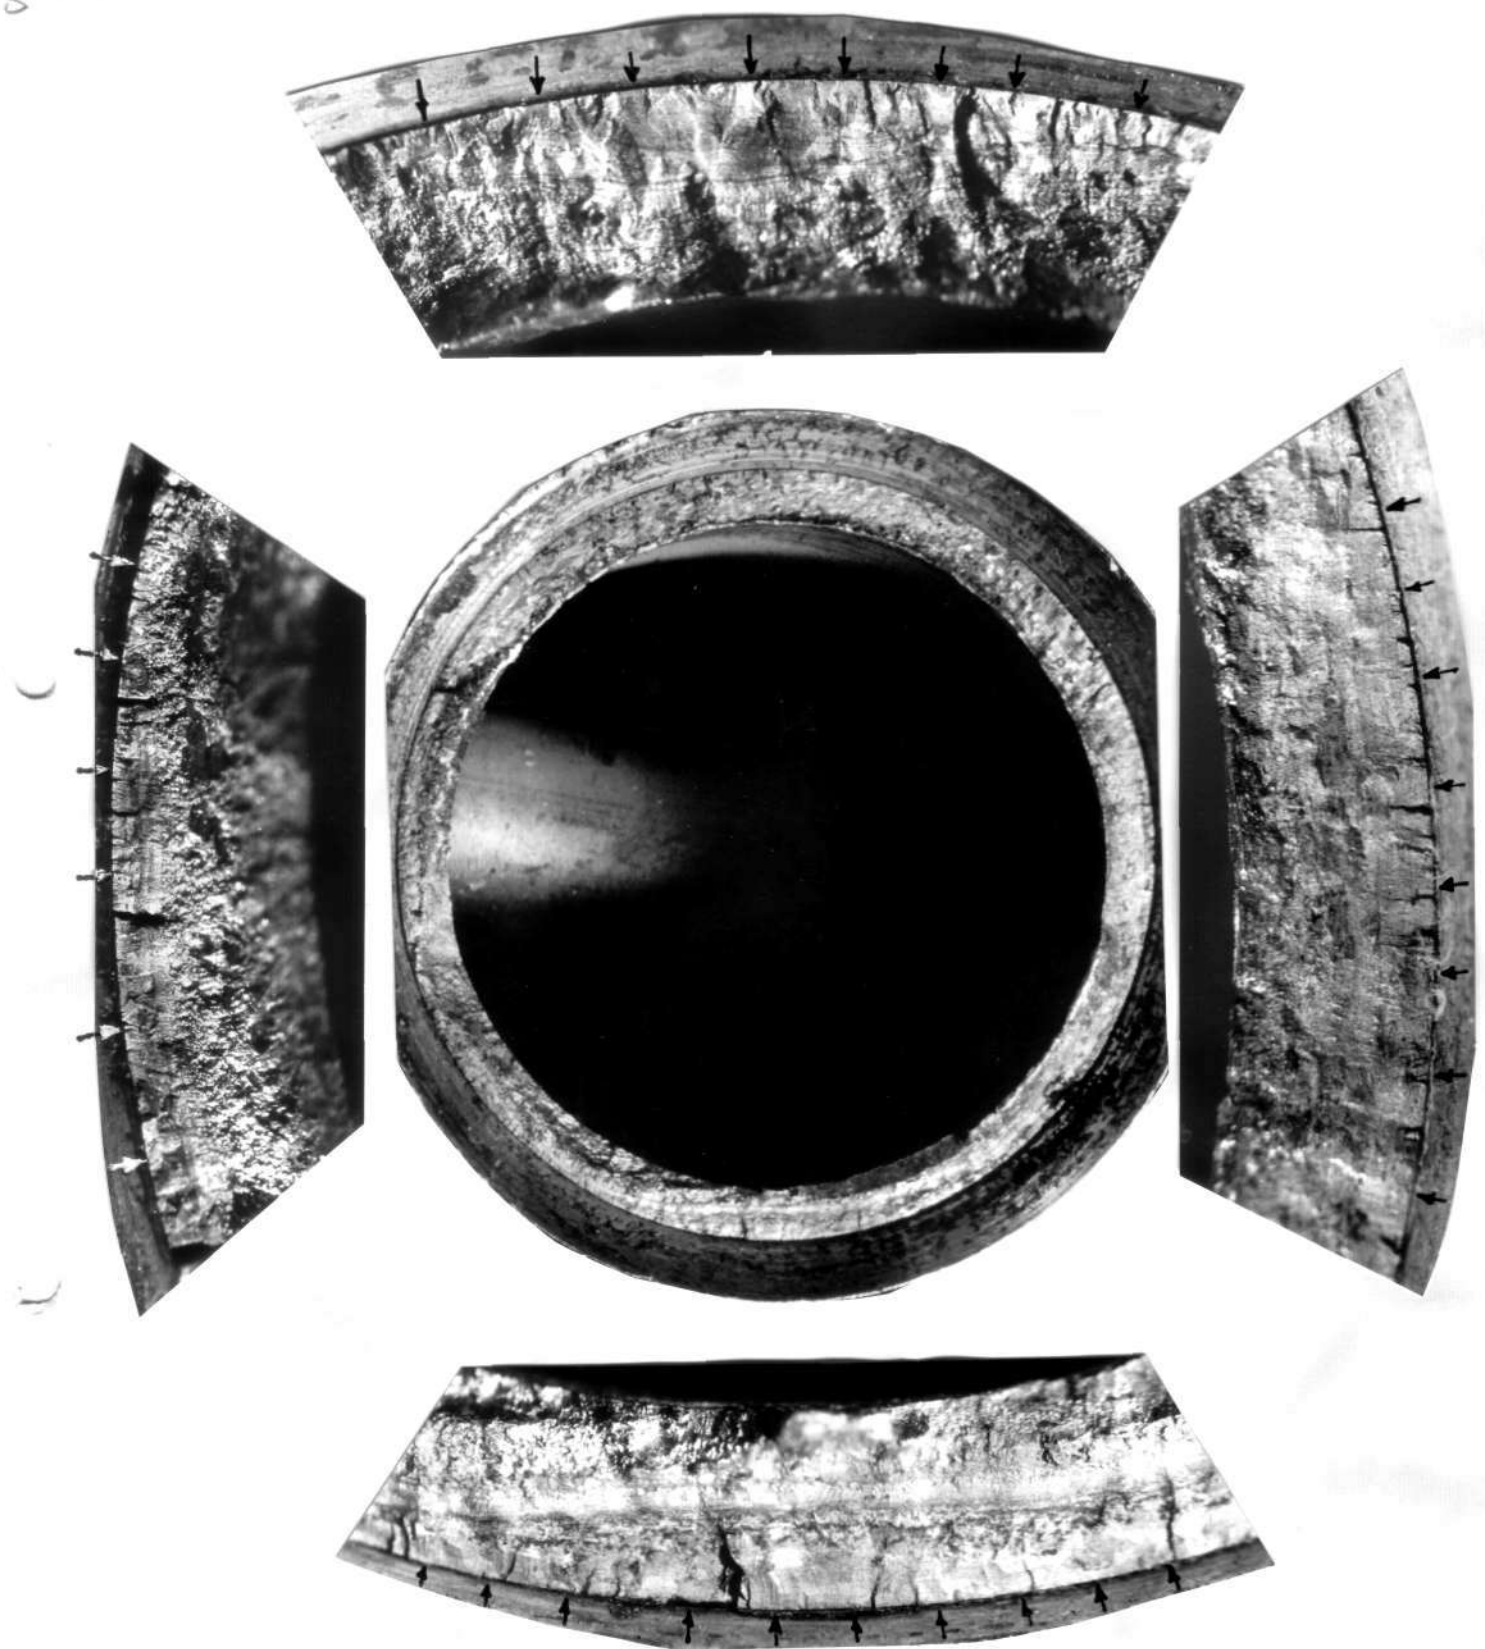
Анализ изломов ремонтного бужа на макро уровне (рис.1.3) с использованием бинокулярного микроскопа МБС-2 показал, что разрушение носит многоочаговый усталостный характер с очагами зарождения трещин по всему периметру наружной поверхности отмеченного перехода, который по требованиям чертежа должен выполняться в виде галтели $R=1$ мм. Признаков наличия такой галтели на ответных разрушенных частях бужа не наблюдается. Долом стенки бужа занимает не более 20% площади разрушения. После промывки и разборки бужа установлено, что скругление данного перехода на не разрушенной стороне бужа также не выполнено (рис.1.4). На не разрушенной стороне бужа в основании перехода выявлена трещина (рис.1.5). Посадочные поверхности бужа $\varnothing 26X4$ и его внутренняя поверхность $\varnothing 22$ мм соосны. Посадочные поверхности бужа $\varnothing 26X4$ не соосны с поверхностью кругляка $\varnothing 30$ мм (см.рис.1.4), что явилось причиной смещения поверхности кругляка по отношению к поверхностям труб тяги в собранном виде. Толщина стенки бужа на посадочных участках не одинакова и составляет в наиболее тонком месте 1,9 мм, в наиболее толстом - 2 мм, что укладывается в допуски на заданные размеры. Толщина стенки бужа на участке исходного кругляка $\varnothing 30$ мм в диаметрально противоположных сторонах составляет 4,9 мм и 3,3 мм. В связи с этим размер фасок переходов от посадочных поверхностей к поверхности кругляка $\varnothing 30$ мм не соответствует требованиям чертежа. Угол наклона фаски составляет 45° , а основание с одной стороны составляет 1,14 мм, с другой - 2,0 мм.

Рис.1.3. Усталостный излом ремонтного бу́жа Р154.00.5500.085.001. Стрелками показаны очаги зарождения трещин.

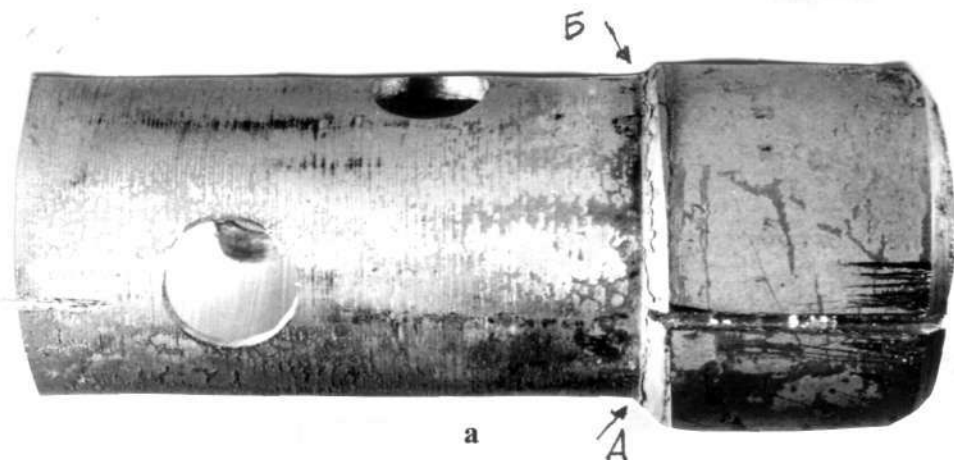
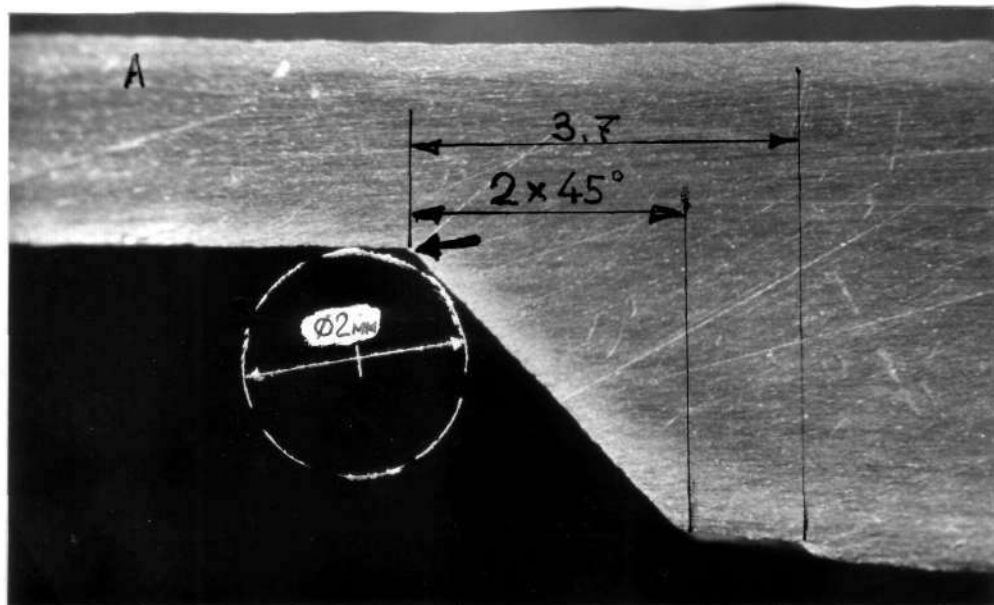
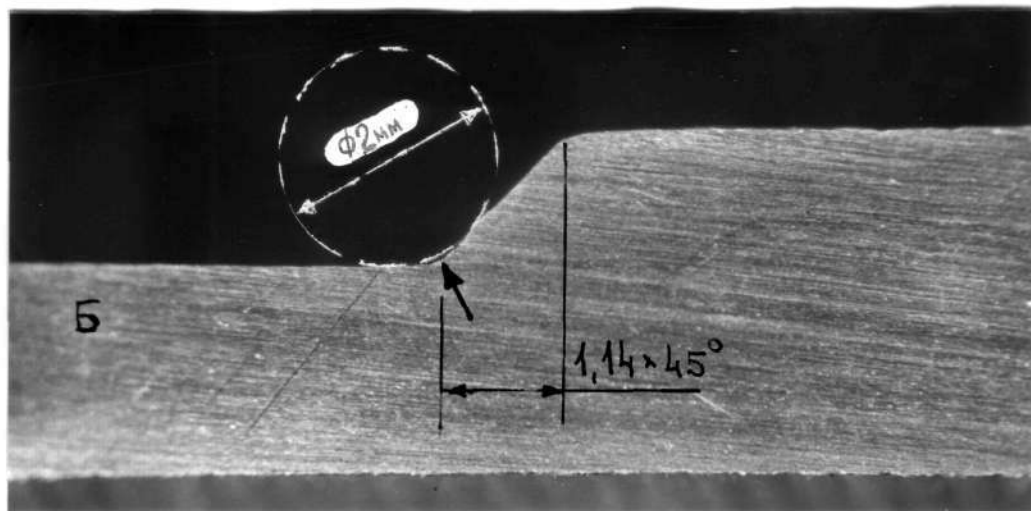
Рис.1.4. Вид ремонтного буза P154.00.5500.085.001 после разборки (а) и профили перехода посадочной поверхности $\varnothing 26 \times 4$ к поверхности кругляка $\varnothing 30$ мм диаметрально противоположных зонах (б).

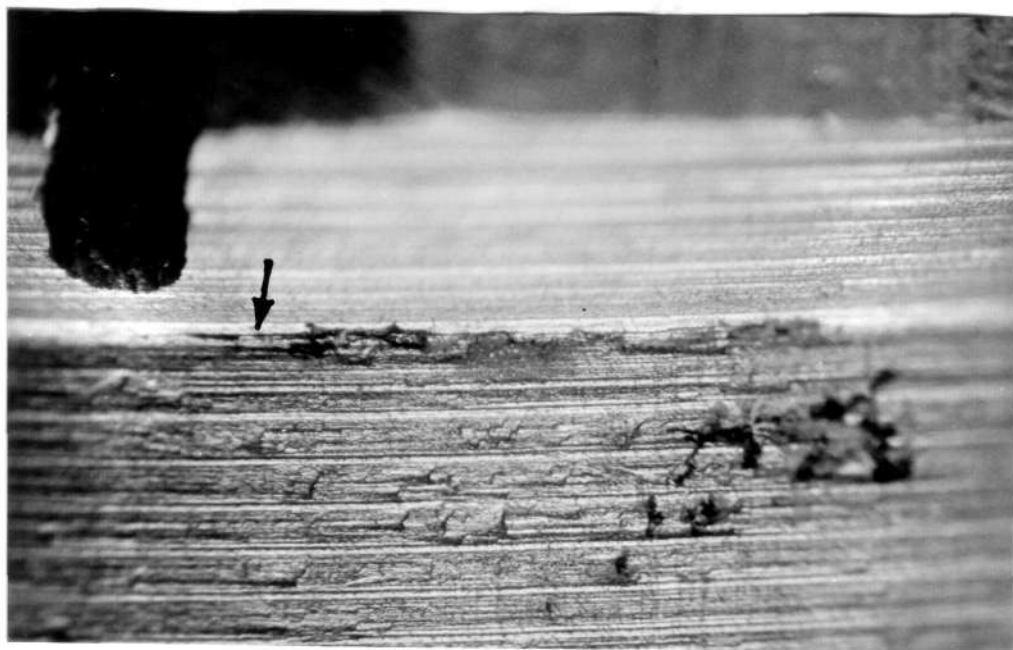
Выявленная трещина расположена на участке бужа с наибольшей толщиной стенки по посадочному диаметру $26X4$, или с наименьшей толщиной на участке исходного диаметра кругляка. После вскрытия трещины и анализа ее изломов на макро уровне установлен усталостный, многоочаговый характер разрушения материала (рис.1.6). Длина трещины составляет около 6 мм, глубина - 0,3 мм.

Рис.1.5. Трещина (указана стрелкой) в зоне перехода от посадочной поверхности $\varnothing 26X4$ к поверхности кругляка $\varnothing 30$ мм на не разрушенной в эксплуатации части ремонтного буца.

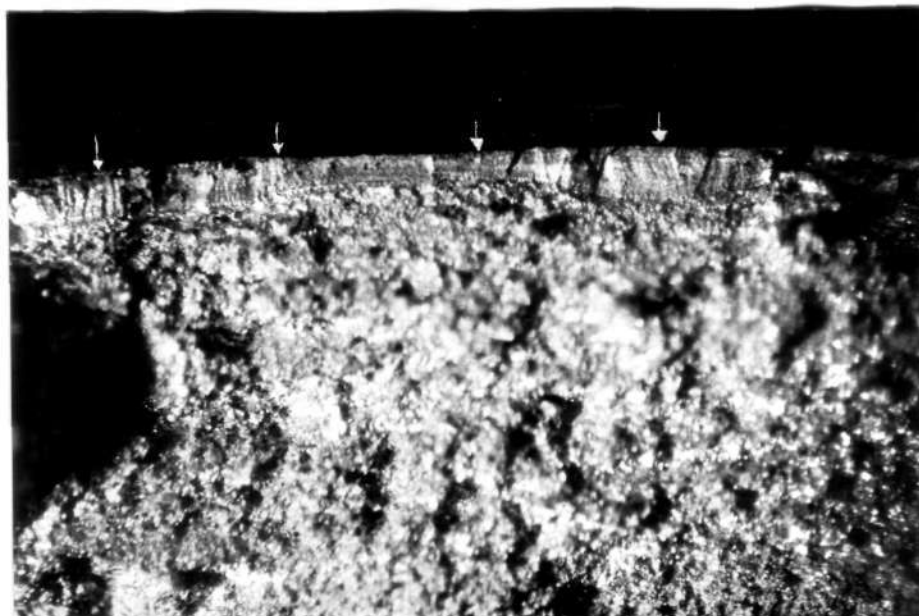
Рис.1.6. Усталостный излом вскрытой трещины на не разрушенной части буца. Стрелками показаны очаги зарождения усталости.

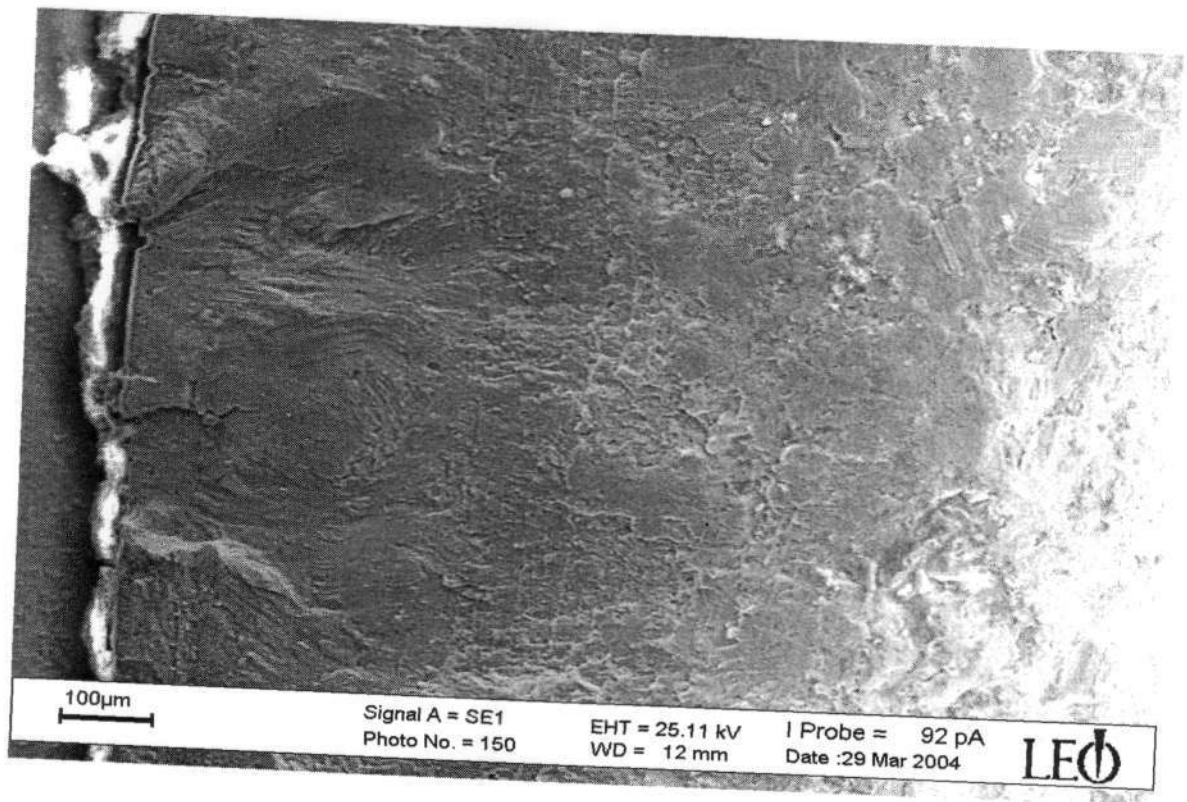
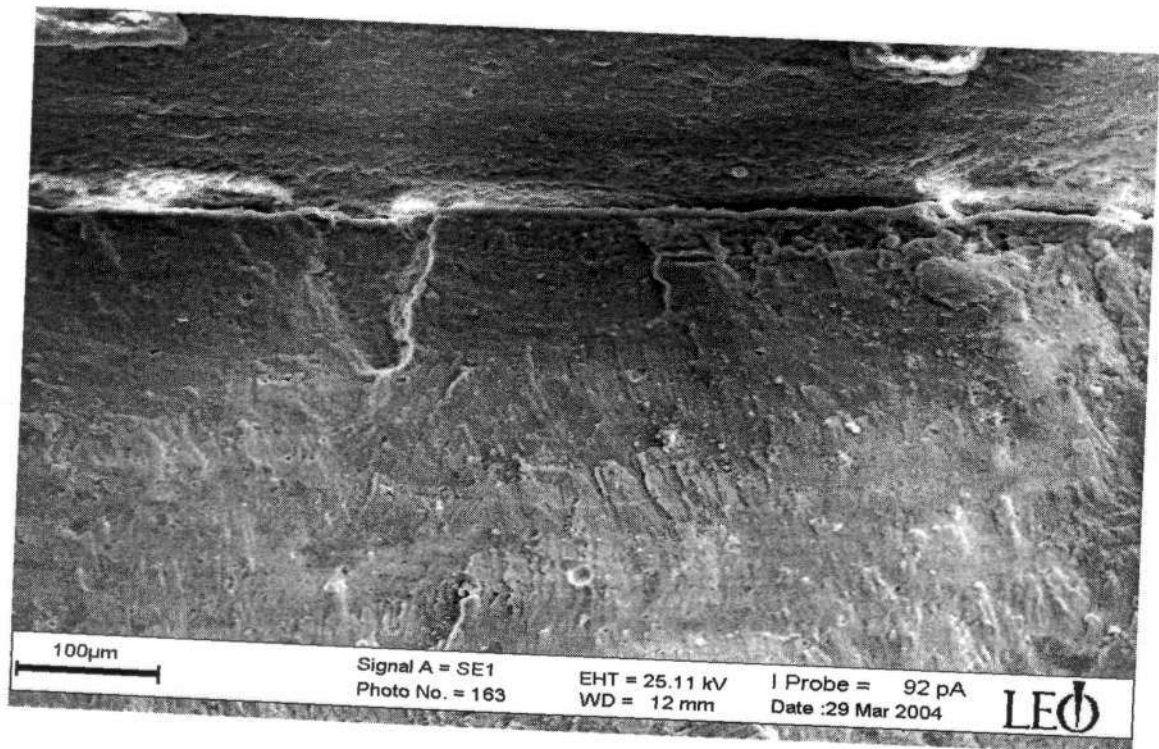
Исследование поверхностей изломов материала бужа в сечении магистрального разрушения и по вскрытой трещине на микро уровне подтвердило усталостный, многоочаговый характер развития разрушений (рис.1.7,1.8). В направления развития разрушений наблюдаются мезо линии усталостного роста трещин (рис.1.9,1.10), которые указывают на доминирование низкой амплитуды нагрузок при реализации разрушения материала в области многоциклового усталости.

Рис.1.7. Виды очагов зарождения усталостных трещин от поверхности перехода $\varnothing 26 \times 4$ к поверхности кругляка $\varnothing 30$ мм магистрального разрушения бужа в эксплуатации. На виде «а» очаги слева, на виде «б» – сверху.

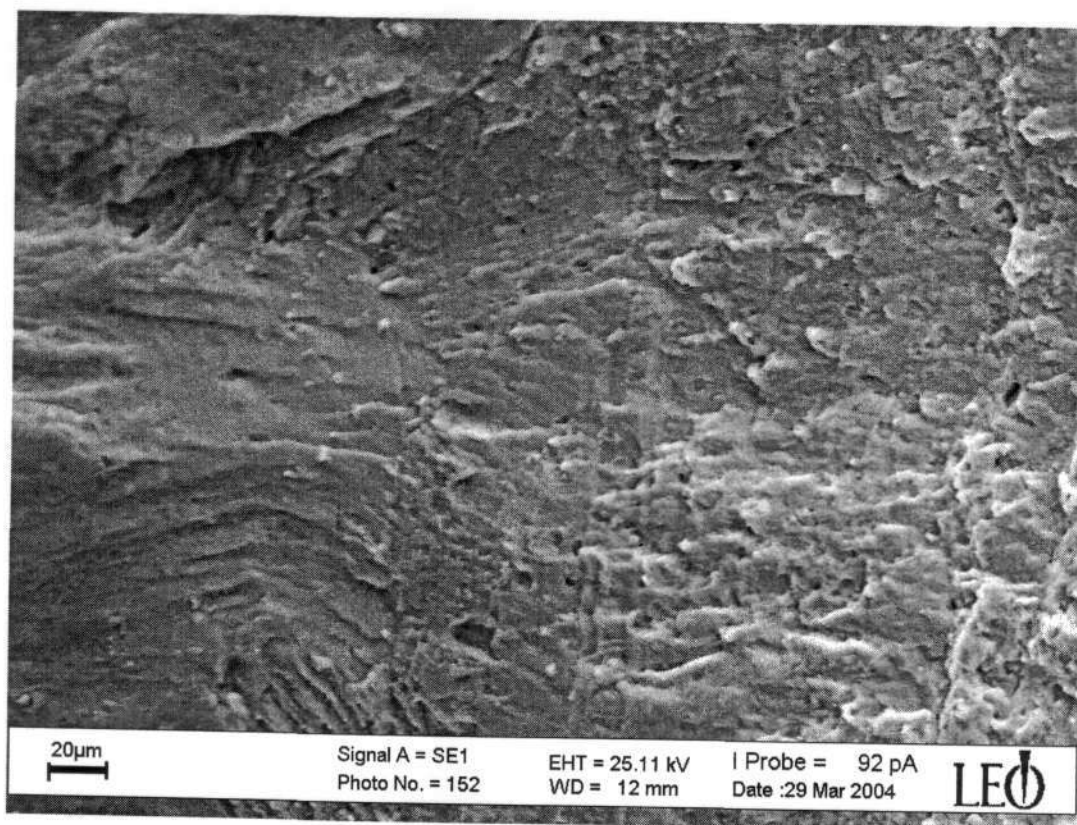
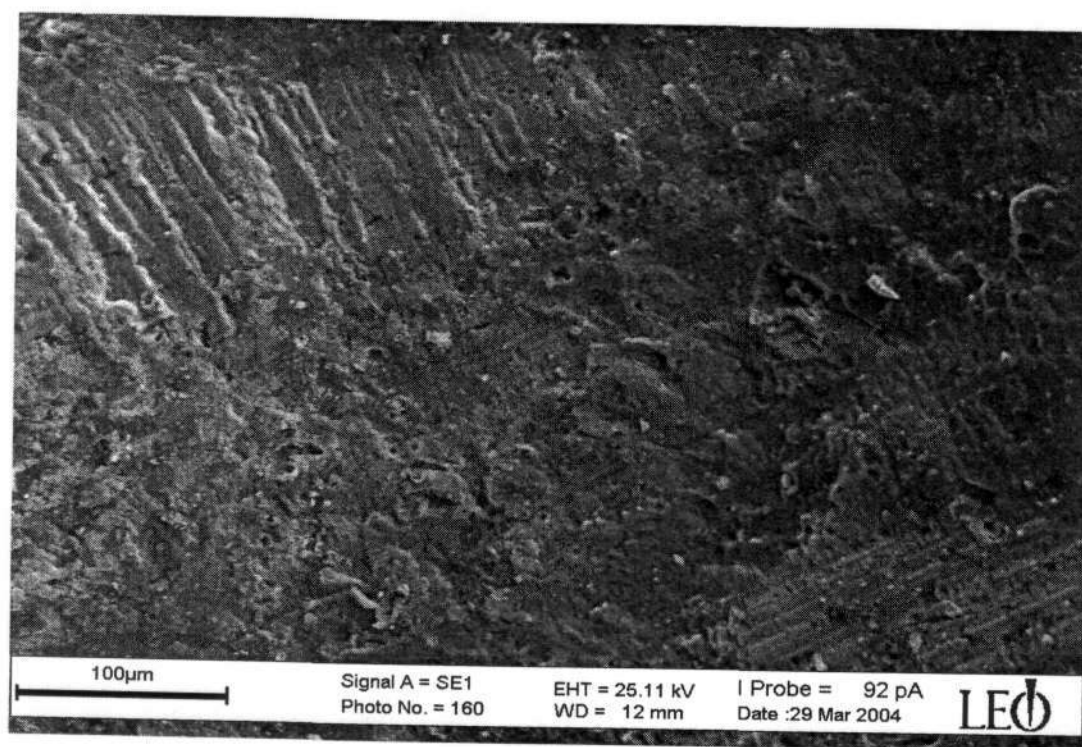
Рис.1.8. Виды мезо линий усталостного магистрального разрушения материала бужа.

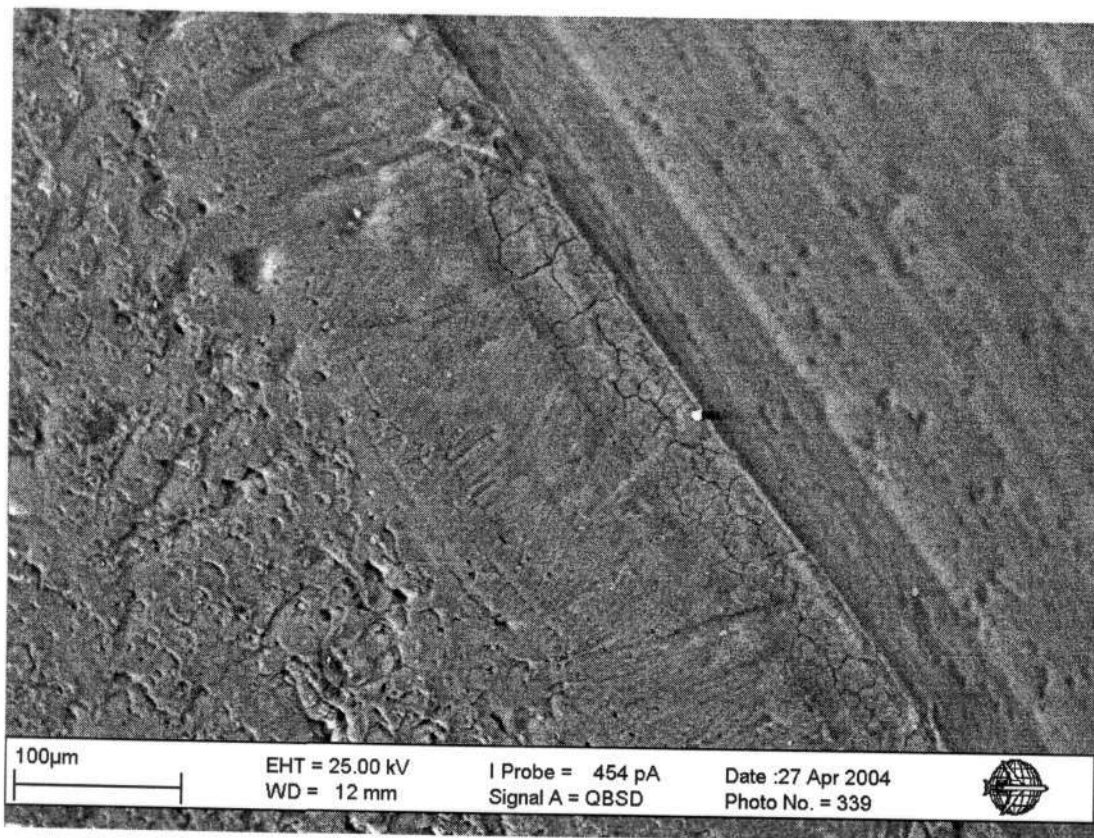
Рис.1.9. Виды очагов зарождения усталости по вскрытой трещине от основания коррозионного повреждения материала в переходе поверхности $\varnothing 26 \times 4$ к поверхности кругляка $\varnothing 30$ мм.

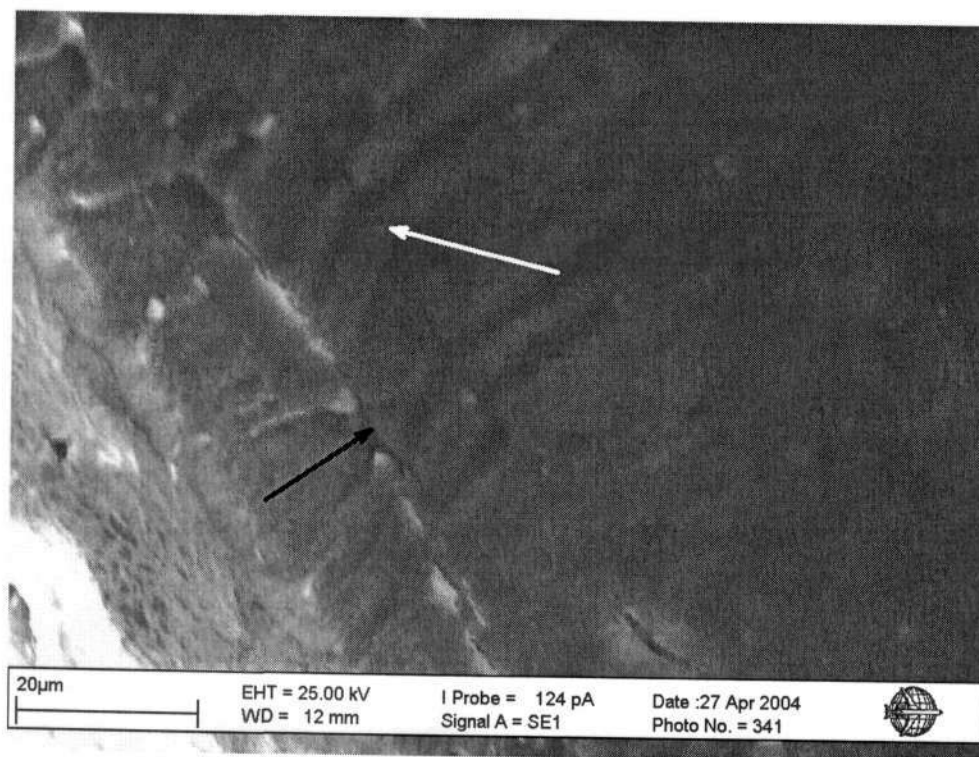
Рис.1.10. Виды мезо линий усталостного разрушения материала бужа на поверхности вскрытой трещины.

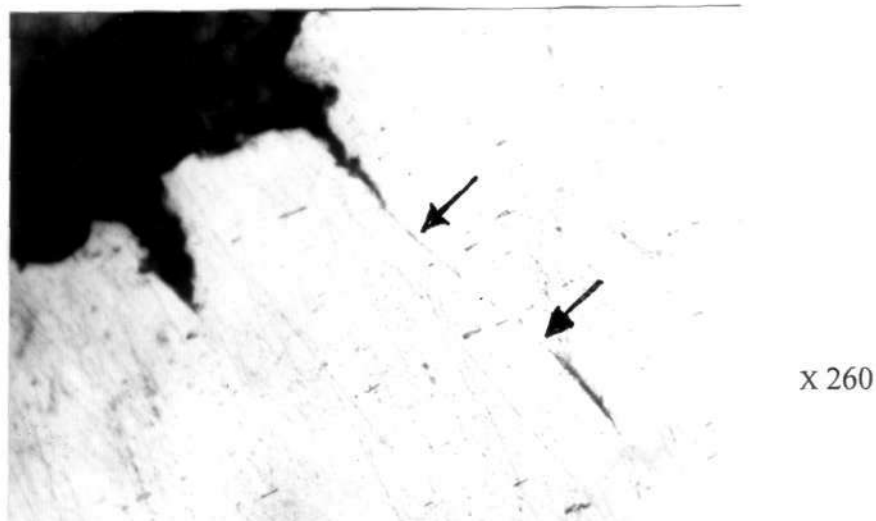
Металлографический анализ материала бужа проводился на поперечном шлифе, изготовленном на участке выявленной при исследовании трещины в не разрушенном конце детали. В результате анализа установлено, что трещина (рис.11) стартует от основания одного из двух коррозионных повреждений материала глубиной около 0,092 мм. Трещина распространяется по телу зерен, структура материала удовлетворительная и представляет собой твердый раствор на основе алюминия и интерметаллиды.

Рис.1.11. Вид в шлифе выявленной при исследовании трещины (указана стрелками) в не разрушенной части ремонтного бужа, стартующей от основания коррозионного повреждения материала.

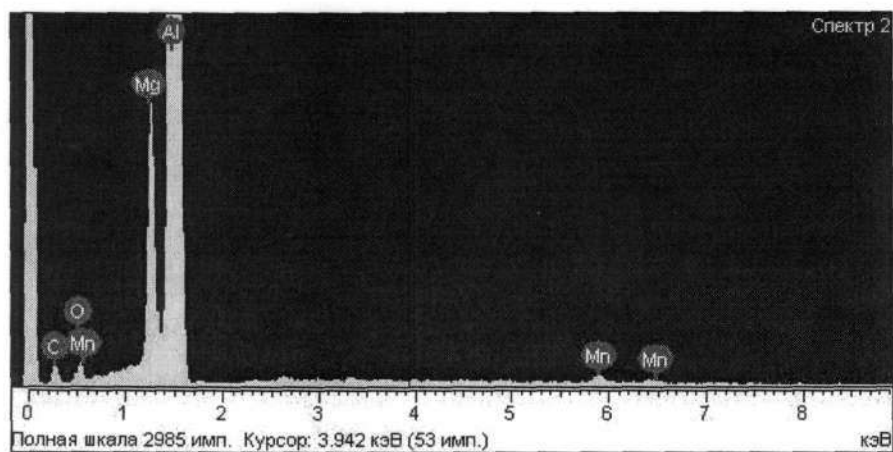
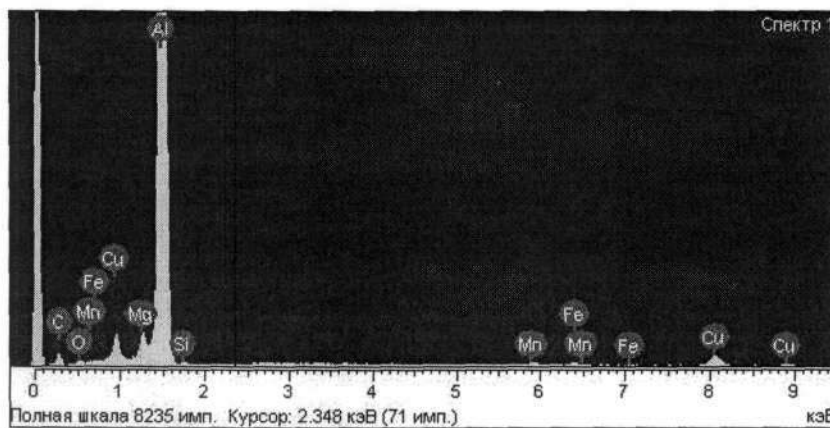
На основе результатов полуколичественного спектрального анализа материала ремонтного бужа было заключено, что по содержанию алюминия (основа), магния, марганца и меди материал относится к сплаву типа АМг, а не Д16, как требуется в ТУ №154-50-182.

Анализ химического состава материала исследуемого ремонтного бужа и материала трубы тяги с использованием микрорентгеноспектрального анализатора показал, что по основным элементам Mg, Fe и Cu имеется принципиальное отличие интенсивности спектров для двух сопоставляемых деталей (рис.12). Этот результат получен для площади поверхности детали в пределах 0,05мм², что является интегральной качественной сравнительной оценкой отличий в химическом составе материала деталей. Результаты этой оценки полностью совпадают с результатами спектрального анализа и свидетельствуют о том, что разрушившийся в эксплуатации ремонтный буж P154.00. 5500.085.001 изготовлен из сплава типа АМг вместо Д16Т.

Рис.1.12. Результаты микрорентгеноспектрального анализа материала бужа (а) и материала трубы тяги (б).

Следует отметить, что конструкция ремонтного бужа P154.00. 5500.085.001 с перепадами жесткости и концентраторами напряжений не является оптимальной для соединений труб тяг управления. Зоны концентраторов напряжений, по которым зарождаются усталостные трещины, не доступны для контроля в процессе эксплуатации и в ремонте. В связи с этим, в целях предупреждения аналогичных разрушений целесообразно рассмотреть вопрос о прекращении восстановления тяг по ТУ №154-50-182 и об изъятии из эксплуатации тяг управления самолетов Ту-154, отремонтированных с использованием ремонтных бужей.
