**ФЕДЕРАЛЬНОЕ АГЕНТСТВО
ВОЗДУШНОГО ТРАНСПОРТА
(РОСАВИАЦИЯ)**

Информация по безопасности полетов № 16

01.09.2018 в аэропорту Сочи произошла авария самолета Боинг-737-800 VQ-VJL ПАО «Авиакомпания «ЮТэйр».

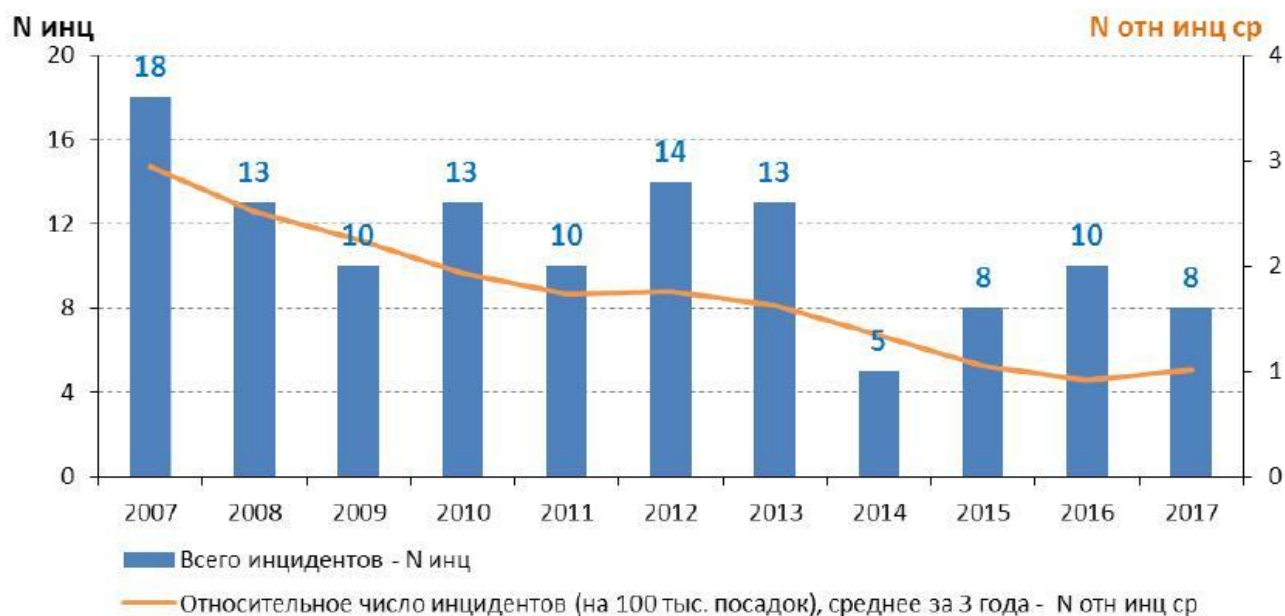
Распределение числа инцидентов, связанных с выкатыванием ВС за пределы ВПП, при посадке самолетов с максимальной взлетной массой более 10 тонн за период с 2007 по 2017 годы, и относительное число инцидентов (на 100 тыс. посадок) за 3-х летний период приведено на рисунке 1.

Рис. 1. Число выкатываний за пределы ВПП самолетов с максимальной взлетной массой более 10 тонн
